Eskişehir-Odunpazarı Geleneksel Konut Cephelerinde Yaşanan Değişimler

Osman TURAL*
Emrah GÖKALTUN*

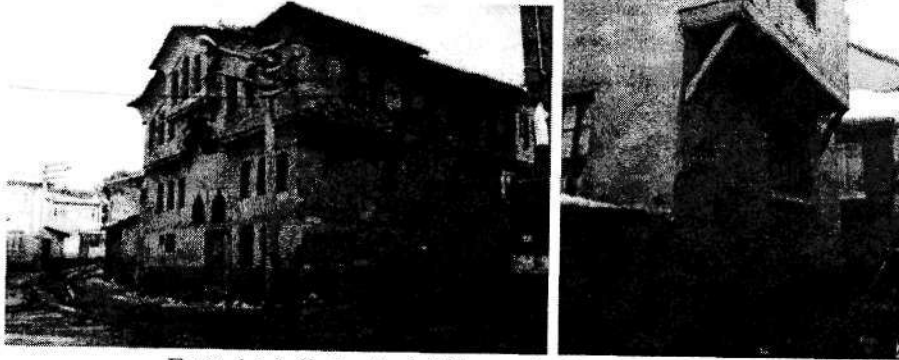
Fotoğraf 2-3. Cephe yüzeyindeki pencereleri kapatılmış konutlar

Konuttaki mekanların kullanımında yapılan işlevsel değişiklikler kimi zaman modern yaşam standartlarının bu mekanlara yerleştirilmesinde pencerelerin kapatılmasını gerektirirken kimi zamanda bu mekanların ısıtılmasında yaşanan güçlükler vb. bazı pencerelerin kapatılmasını zorunlu hale getirmiştir. Cephelere yeni pencere açılması gibi kapatılması da katlar arasındaki pencere düzenini bozmakla kalmamış, yüzeyin doluluk boşluk dengesini yitirmesi kadar genellikle cephenin kapatılan pencere boşluğunun doku ve renk açısından bina yüzeyiyle olan ilişkisini de olumsuz etkilemiştir (Şekil 3 ve Fotoğraf 2-3).

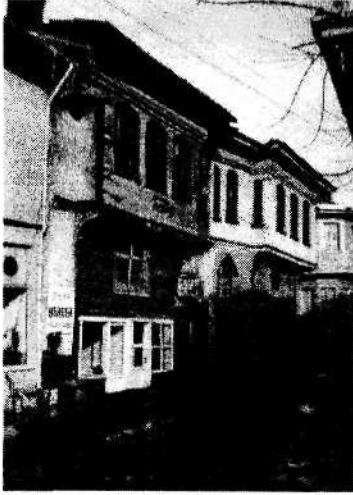
Fotoğraf 6. Giriş katları dükkanlara dönüştürülmüş konutlar

benimsedikleri bir yöntem olmuştur. Mülk sahibinin de aynı yapıda yaşadığı örneklerde, zemin katta ticarethaneye dönüştürülen mekan sayısının minimumda tutulduğu görülmüştür. Buna karşın, konuttan bir rant sağlamayı düşünen orta ve düşük gelirli mülk sahipleri konutun bir katını kiraya vermeleri durumunda elde edecekleri gelirden daha fazlasını zemin katta konut eylemlerine ayrılan alanları küçültüp ya da tamamıyla ortadan kaldırarak ticarethanelere dönüştürmüşlerdir. Bazı yapıların zemin katında sonradan düzenlenen ticarethaneler nedeni ile bina cephelerinde ticari fonksiyon gereği (kapı, pencere/vitri açılması) uyumsuz değişimler yapılmıştır.¹¹ Cephenin özgün karakterini yitirmesine neden olan bu dönüşüm; işlevin gerekleri, strüktürün sınırları ve ekonomik durumun karşılayabildikleri ölçüsünde yüzeysel ve dokusal karakteristiklerin düzenini de bozmuştur (Şekil 6-Fotoğraf 6).

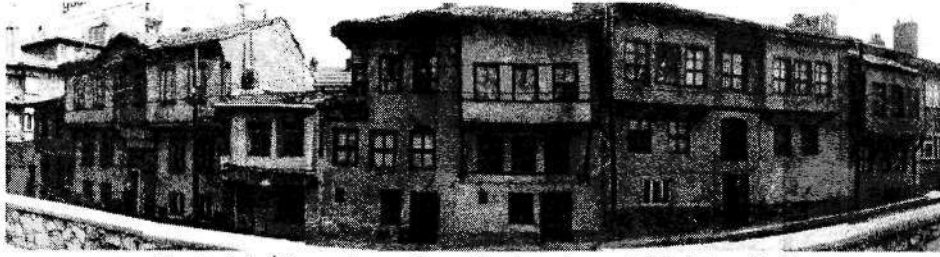
Fotoğraf 8. İlk uygulamaya konu olan konutların müdahale öncesi hali

Bu alandaki ilk uygulama Anadolu Üniversitesi tarafından satın alınan 7 konutun yıkılarak yeniden yapılmasıdır. Yeni işlev verilen konutların iç mekanlarında yapılan değişiklikler konut cephelerine de yansımış ve konutların iç mekanları kadar cepheleri de özgün karakterlerinden uzaklaşmıştır. Koruma Kurulu görüşlerine başvurulmadan önce, özellikle cephelerde dokuya ait ancak yapıya ait olmayan bir çok simge (demir kafesler, pencere alt ve üst ahşap elemanları, konsollar, duvar silmeleri vb.) yapı yüzeylerine yerleştirilmiş, cephede pencereler kapatılmış, payandalar yerine konsollar kullanılmışken, koruma kurulu görüşleri doğrultusunda yapı yüzeyleri kendilerine ait olmayan bir çok eklentiden temizlenmiş ve bugünkü biçimlerine kavuşmuşlardır (Fotoğraf 8-9-10).

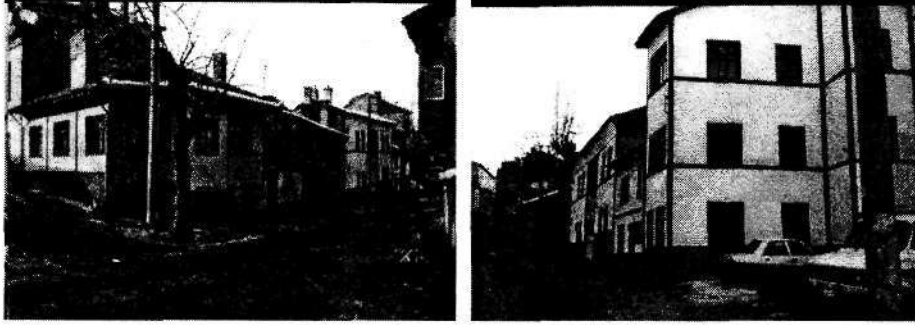
Fotoğraf 11-12. Kurşunlu Cami Sokakta cephe sağıklaştırılması gerçekleştirilen evler.

tescilli konutun cepheye yansıyan ahşap yapı elemanları ve çatısı yenilenmiş, cephe mevcut rengine boyanmıştır. Diğer yapılar, Odunpazarı evlerinin geleneksel dokusuna uyumlu olacak şekilde cephe ölçeğinde düzenlenmiştir. Geleneksel evlerin ölçek ve detayları dikkate alınarak kapı ve pencereleri değiştirilmiş, cephe renkleri ise kentsel sit içinde tespit edilebilen orijinal renklerde boyanarak kentsel dokuya uyumlu hale getirilmiştir.¹² Buna karşın, uygulama alanı içinde yer alan boş bir köşe parselde olması gereken yapının proje boyutunu aşması nedeniyle yeniden yapılamayışı ve bu parseli sınırlandıran sağır cephelerin yeni pencere görüntüleriyle düzenlenişi cephelerdeki en belirgin değişiklik olarak kentsel mekana yansımıştır. Pencerelerin biçimlendirilmesinde bölgenin konut dokusuna ait olmayan kepenklerin kullanılması ise bu cepheleri oraya ait olmaktan uzaklaştırmıştır. (Fotoğraf 11-12)

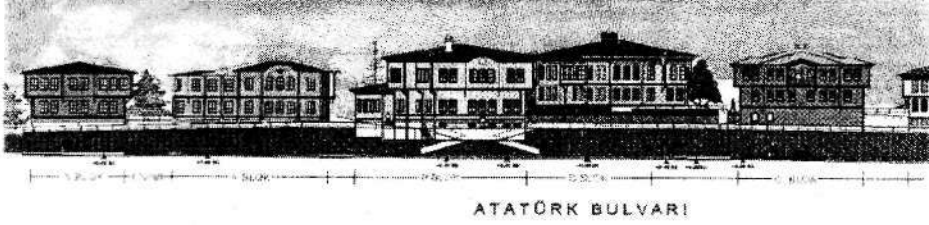
Şekil 8. Odunpazarı Tarihi Koruma ve Geliştirme Projesi Plan ve Görünüşleri

Proje, cephe düzenleri, arazi kullanımları, kontur ve gabarileri ile gelenekseli görüntü düzeyinde yaşatmayı amaçlıyor olsa da tasarımı yapılan binaların daha önce aynı alanda yer alan binalarla görüntü düzeyinde bile bir ilişkisinin olmadığı görülür. Kaldı ki, özellikle Seyitgazi caddesine yönelen yapı cephelerinde daha yenilikçi bir yaklaşımın eksikliği hissedilmektedir. Yapılanma koşullarındaki bağlayıcı hükümler, özellikle yeni yapılarda mevcut dokunun kolaj görünümünü artırıcı bir etkiye sahip olmakla birlikte, tasarımcının gelenekseli yorumlama, stilize etme ve tasarımın da öz alabileceği bir tarza sınır koymadığı da açıktır. Yapılar gelenekseli görüntü düzeyinde yaşatmayı amaçlıyor olsa da plan şemasından cephe elemanlarına kadar birçok yapısal unsurun yapılarda kolaj olarak toplanması ya da aynen tekrarlanması yerine bu öğelerin özsel

niteliklerinin çağdaş bir yorumla yeni yapılara yansıtılması şeklinde olmalıdır. Dolayısıyla, ayrık nizam yapılarıyla bölgenin ağırlıklı dokusal karakterinden uzaklaşan, dönemin yani bugünün binaları olmalarının izlerini de yansıtmayan cepheleriyle belki de görüntü düzeyinde etkili olmayı öne çıkarması, projede yer alan yapıların her yerde inşa edilebilmelerini ve her yere ait olabilmelerini olanaklı kılmaktadır (Şekil 8).
